Análise da Microescala da Caminhabilidade: Aplicação do MAPS-Global em um bairro de baixa renda de uma cidade média brasileira

Nina Desenne Sasaki^a , Ayla Ziger Dalgallo^b Ana Luiza Favarão Leão^c e Milena Kanashiro^d

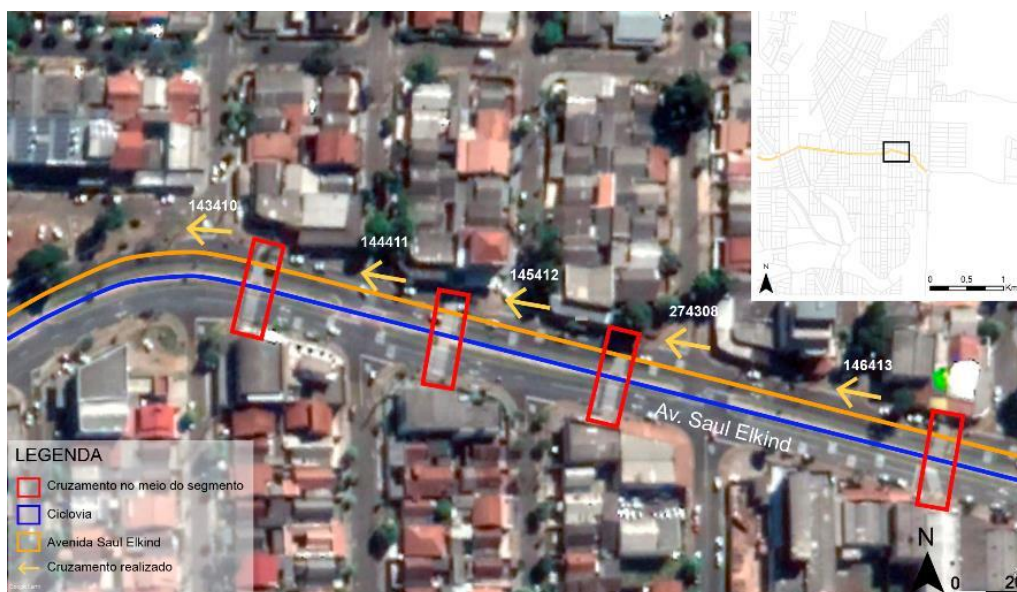
Figura 12. Esquema de cruzamentos não computados na Avenida Saul Elkind (fonte: Google Maps, 2021, elaborado pelas autoras, 2021)

Os cruzamentos que apresentam infraestrutura, como na Avenida Saul Elkind (Figura 12), de acordo com o protocolo da ferramenta, estão localizados no meio do segmento e não nos cruzamentos entre vias. Dessa maneira, a infraestrutura existente ao longo da avenida não foi computada nos resultados. Discute-se aqui a adequação da ferramenta ao captar diferentes organizações

de infraestruturas em diferentes contextos urbanos, uma vez que não contemplada pelo MAPS-Global a presença de cruzamentos, ou seja, infraestrutura de segurança para pedestre, que se encontram em meio do segmento de via de maior fluxo e não em cruzamentos de vias como é comumente encontrado.

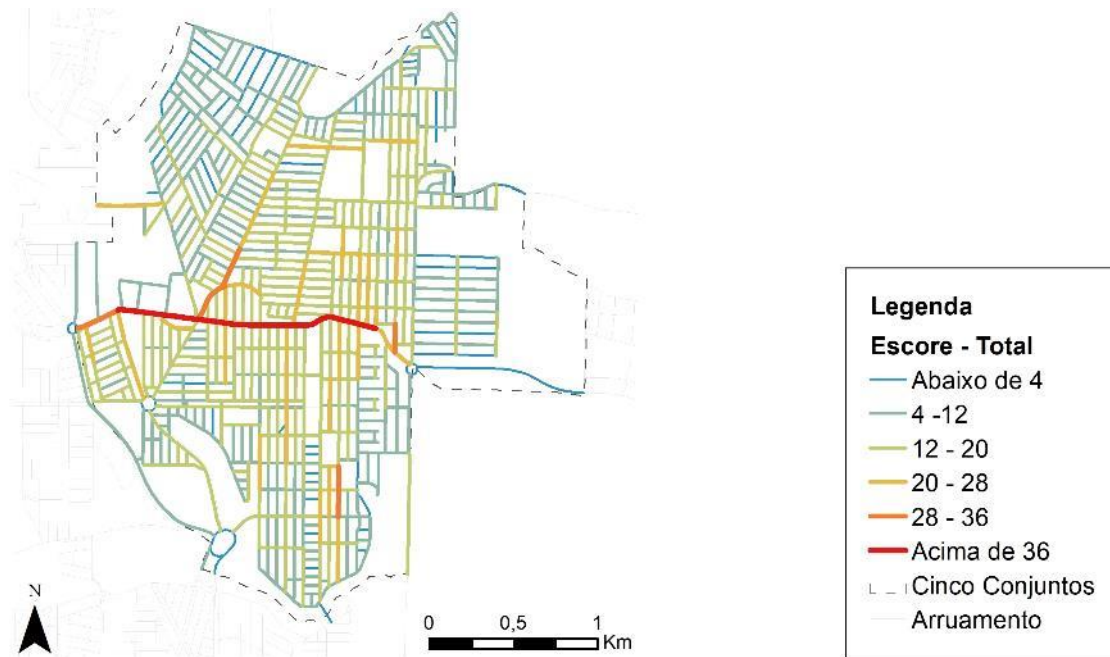
Figura 15. Mapa de escore geral total (fonte: elaborado pelas autoras, 2021, baseado em dados SIGLON, 2021)

O MAPS Global Data Dictionary (2017), ainda indica a possibilidade de sistematizar pontuações gerais e correlações entre subescalas. Realizou-se um mapeamento com a sobreposição dos escores de todas as secções e o único trecho que se destacou foi a Avenida Saul Elkind, uma das principais vias na região, caracterizado por ser uma centralidade comercial e uma área de grande fluxo de veículos e pessoas. Devido a sua relevância,

há uma preocupação maior em sua manutenção, garantindo a presença de elementos da microescala que não são encontrados em demais áreas do bairro (Figura 15). Ainda se observa uma maior precariedade nas bordas do bairro em áreas mais distantes da avenida.
